# OBJEKTBERICHT

Augsburg, 29.08.2020

Siegen: PCI unterstützt bei kritischer Betonreparatur mit passenden Produkten und umfassender Beratung

## Tragsicherheit durch schnelle Betoninstandsetzung

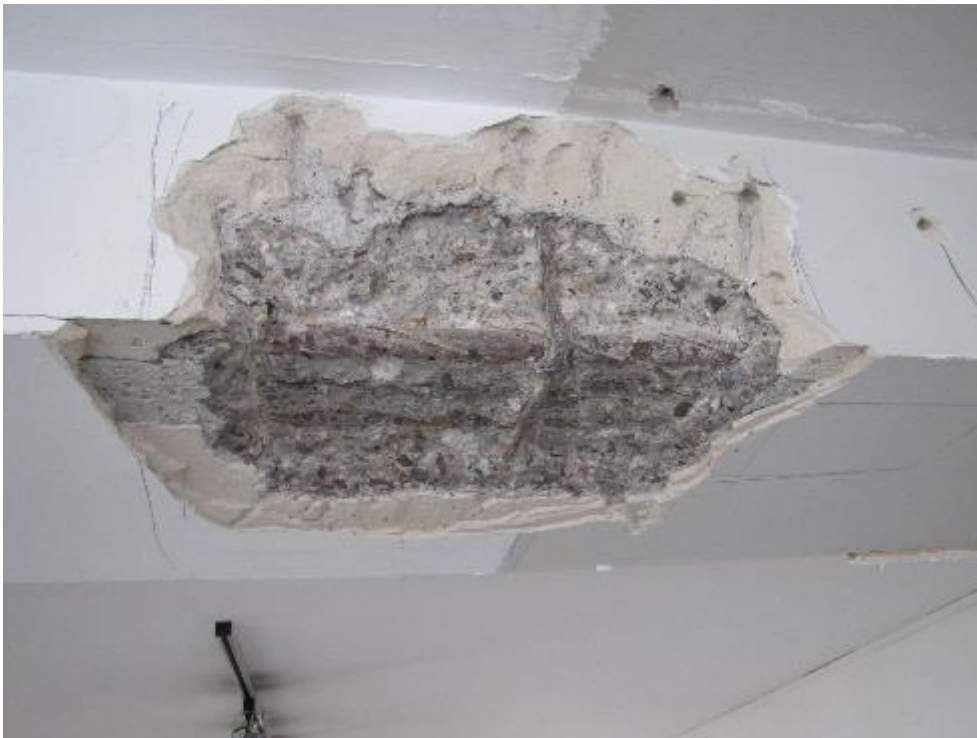
*Für die Nutzungsänderung eines ehemaligen Möbelhauses in Siegen musste der Bauzustand überprüft werden. Hierfür wurden Kernbohrungen an Decken durchgeführt und Stützsäulen wie auch Unterzüge freigelegt.*

Hierfür wurden Kernbohrungen an Decken und das Freilegen von Stützsäulen und Unterzügen geplant. Weil schon im Vorfeld feststand, dass die Wiederherstellung dieser Stellen zum Schutz der Tragfähigkeit hohen Anforderungen genügen muss, wandte sich der Architekt an PCI-Fachberater Hubertus Dohle. Dieser unterstützte bei der Planung und begleitete die Arbeiten vor Ort, zusammen mit PCI-Anwendungstechniker Stephan Leistner und PCI-Servicetechniker Christian Kollmeyer.

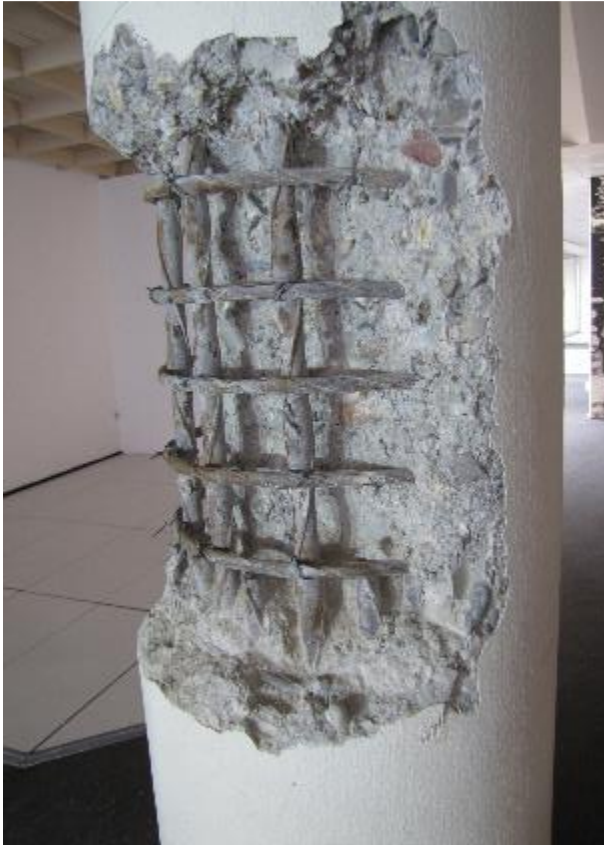
Um die Tragfähigkeit der stark freigestemmt Stützen zu garantieren, musste die Reprofilierung sehr schnell erfolgen.

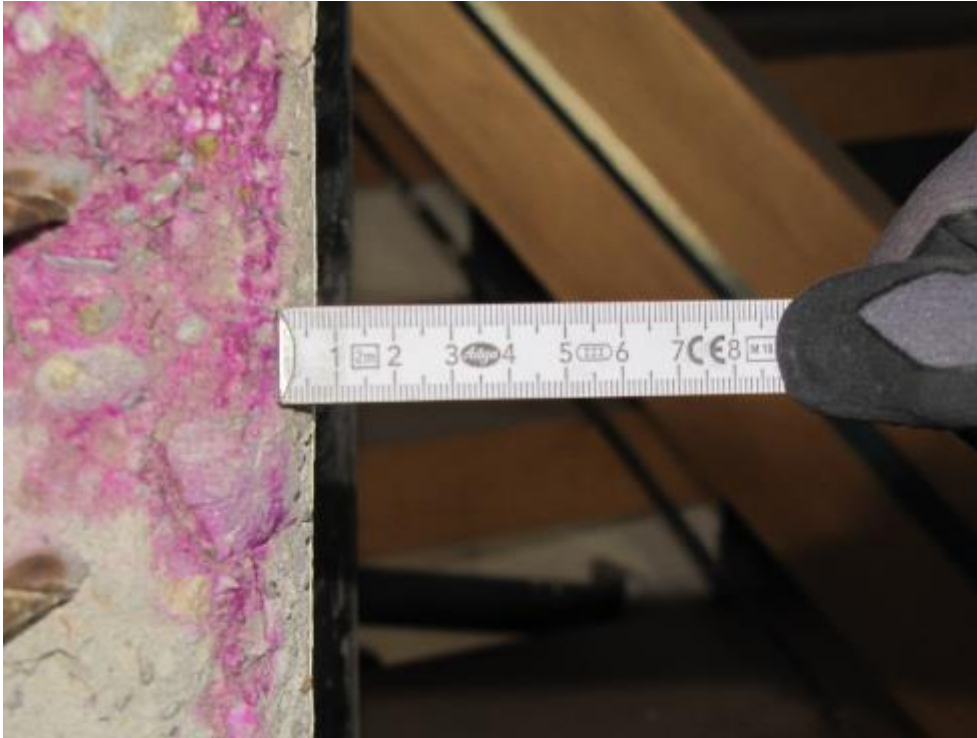
Die Verarbeiter maßen die Karbonatisierungstiefe am Beton und prüften den freigelegten Stahl bezüglich des erforderlichen Reinigungsgrades.

Nachdem die Verarbeiter die Kernbohrungen an Decken durchgeführt und Stützen sowie Unterzüge wie geplant freigelegt hatten, folgte das Messen der Karbonatisierungstiefe am Beton und die visuelle Prüfung des freigelegten Stahles hinsichtlich des erforderlichen Reinigungsgrades. Hierbei stand PCI-Servicetechniker Christian Kollmeyer beratend zur Seite und wies anschließend die Handwerker in die Verarbeitung der PCI-Produkte ein.

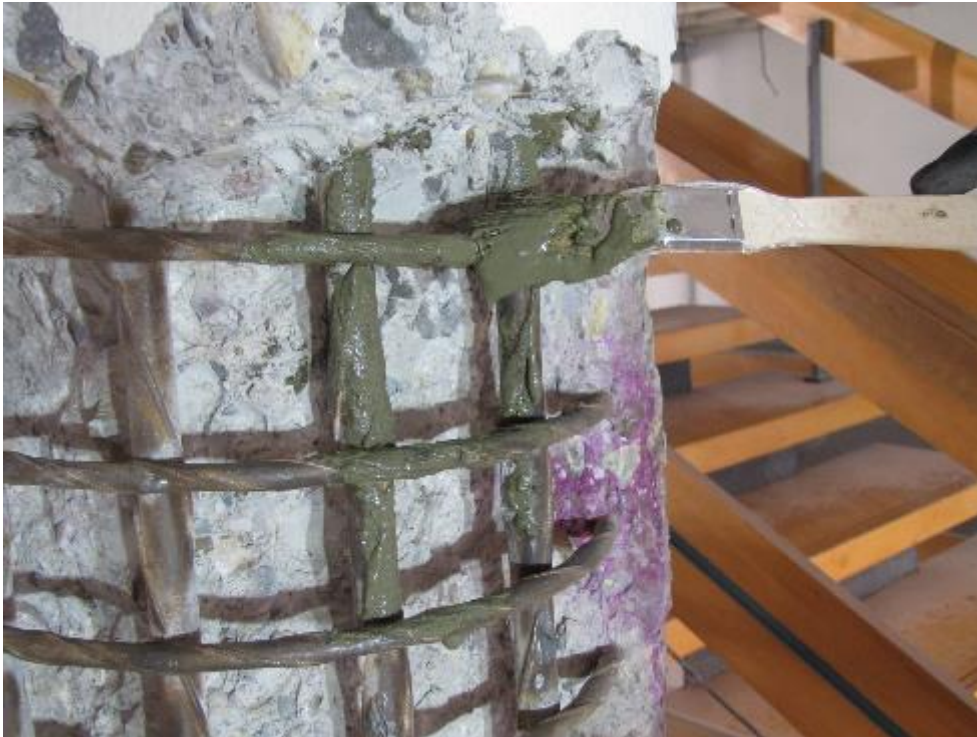
*Für den Korrosionsschutz kam PCI Legaran RP zur Anwendung. Durch Aufsprühen der Indikatorlösung Phenolphthalein wird eine eventuelle Karbonatisierung erkennbar.*

Nach entsprechender Untergrundvorbereitung verarbeiteten diese PCI Legaran RP. Der Korrosionsschutz lässt sich einfach mit Wasser anmischen und mit dem Pinsel auftragen. Auch die Verarbeitung von PCI Nanocret R4 Rapid ist komfortabel und geht schnell: Dank geschmeidiger Konsistenz und guter Anhaftung am Untergrund lassen sich freigelegte Stellen – auch über Kopf – sehr gut modellieren und bereits nach zwei Stunden überarbeiten. Der haftsichere Reparaturmörtel verfügt über hohe Druckfestigkeit, aktiven Schutz gegen Korrosion und Karbonatisierung und ist eine dauerhafte Lösung ohne Rissbildung und Schwund. PCI Nanocret R4 Rapid ist als Zementmörtel zur statischen Instandsetzung von Betontragwerken zertifiziert nach EN 1504-3 R4.

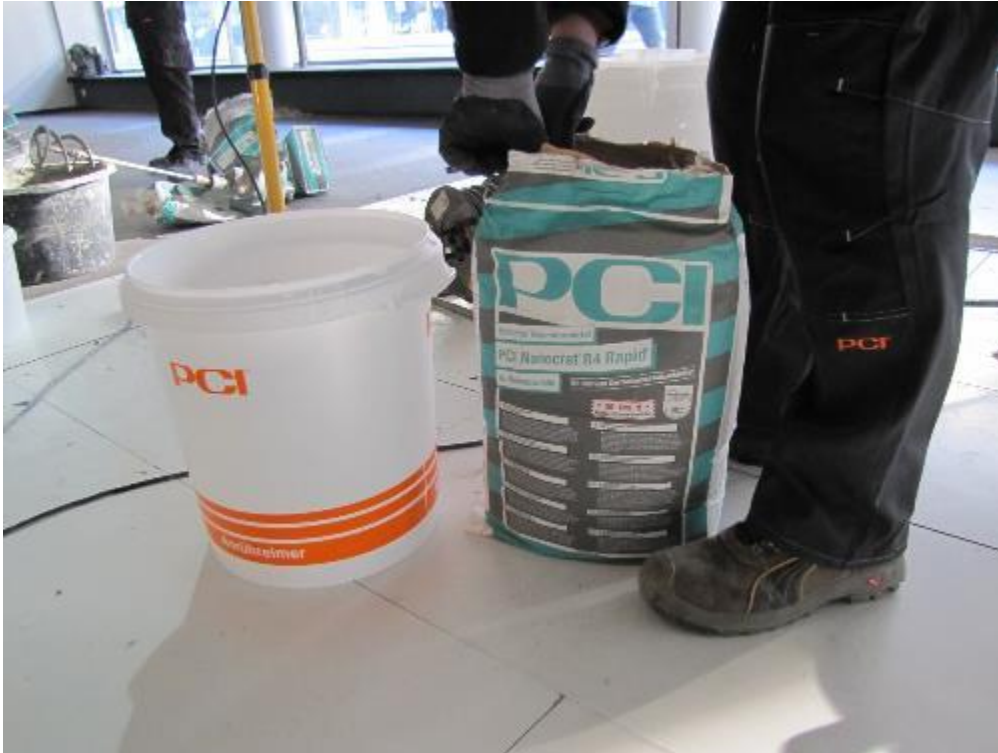
Für die schnelle und sichere Reprofilierung aller freigelegten Stellen empfahl PCI-Anwendungstechniker Stephan Leistner den schnellen Reparaturmörtel PCI Nanocret R4 Rapid.

Bei der Produktauswahl galt es, die Kriterien Tragsicherheit und Schnelligkeit zu erfüllen. Für den Korrosionsschutz empfahl PCI-Anwendungstechniker Stephan Leistner PCI Legaran RP, für die Reprofilierung sollte PCI Nanocret R4 Rapid zum Einsatz kommen. Der Reparaturmörtel stellt die Stabilität von Betonbauteilen, auch bei großflächig freigestemmen Stützen und Unterzügen wie im ehemaligen Möbelhaus in Siegen, nachhaltig her, bindet schnell ab und kann in kürzester Zeit überarbeitet werden. Nach Prüfung der geplanten Vorgehensweise durch ein Ingenieurbüro für Tragwerksplanung und Prüfstatik konnten die Arbeiten starten.

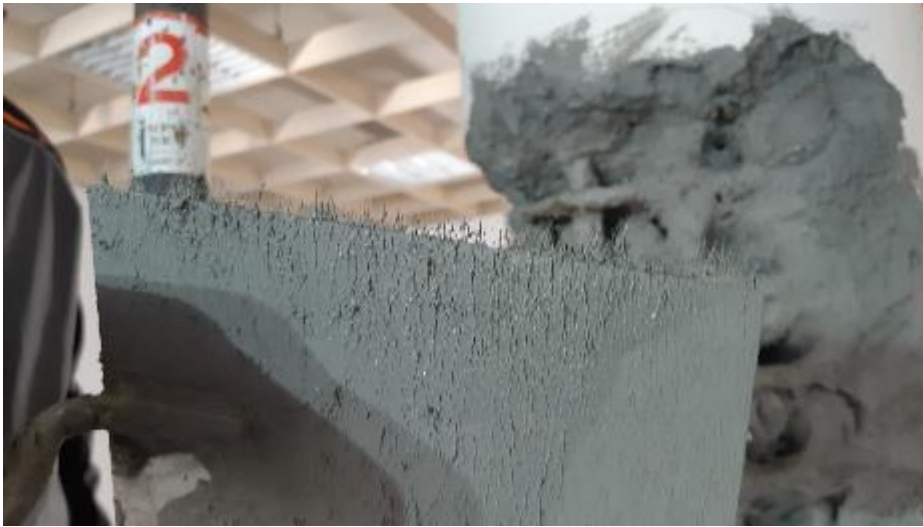
*Durch seine Faserverstärkung bietet PCI Nanocret R4 Rapid nachhaltig Stabilität. Der Reparaturmörtel ist bereits nach zwei Stunden überarbeitbar.*

PCI Nanocret R4 Rapid gehört zur Nanocret-Produktfamilie, für die spezielle anorganische Additive mit Spezialzementen und ausgewählten Zuschlägen kombiniert werden. Die PCI erzielt dadurch eine stark optimierte Nanozementvernadelung und damit eine sehr dichte Mörtelstruktur. Dichte, Biegezug- und Druckfestigkeit sowie Frostbeständigkeit verbessern sich, ebenso wie die für die Verarbeitung wichtigen Eigenschaften: Anmischbarkeit, Standfestigkeit und Glättbarkeit.

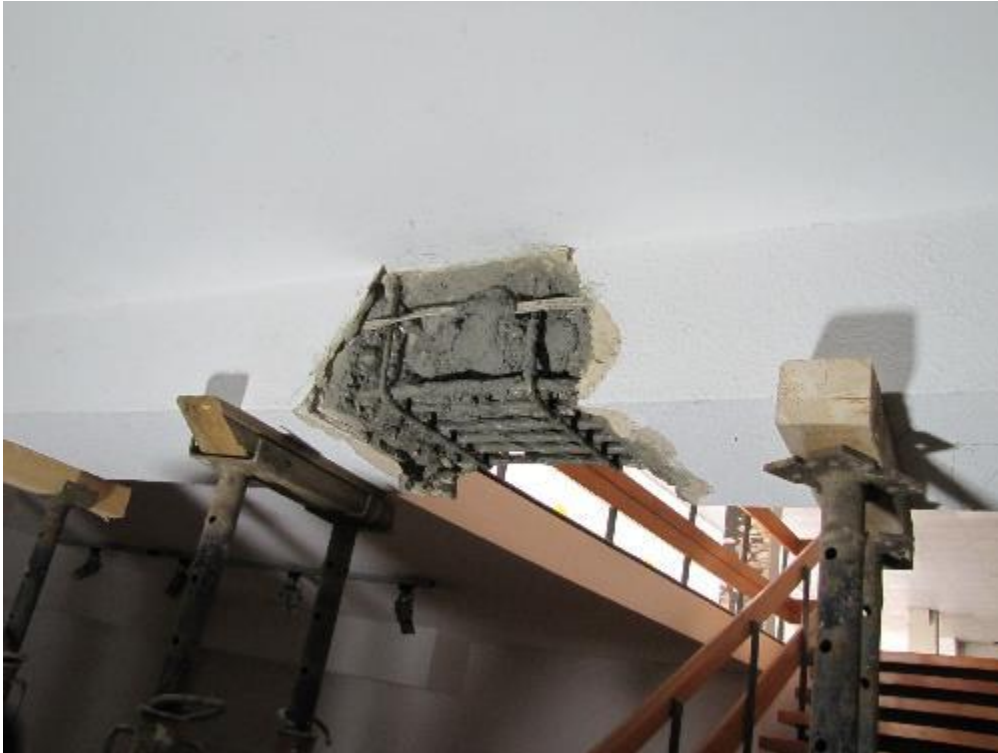
*Dank seiner geschmeidigen Konsistenz und sicheren Haftung lässt sich PCI Nanocret R4 Rapid schnell und komfortabel verarbeiten - auch über Kopf.*

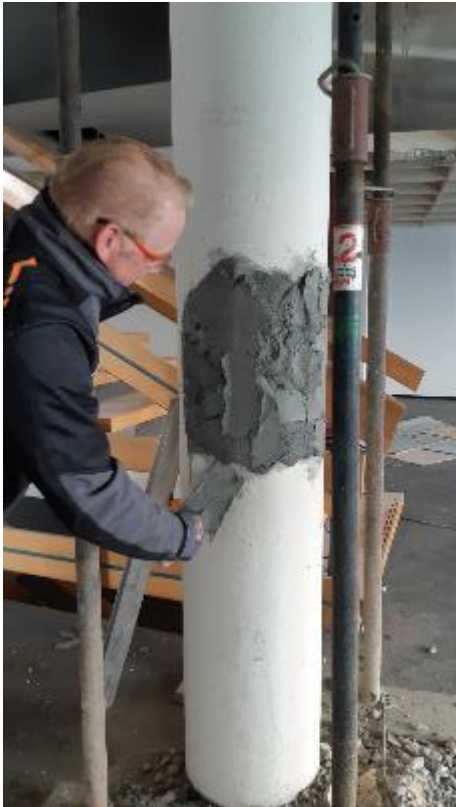
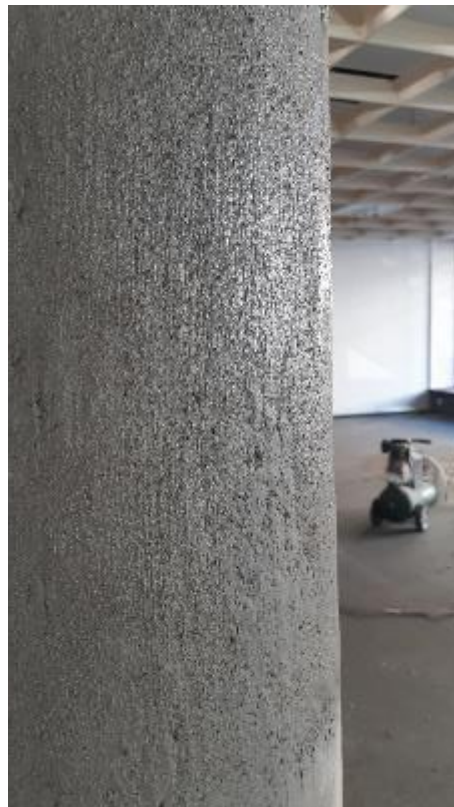
Die frisch eingebrachte Reprofilierung mit PCI Nanocret R4 Rapid erfüllt alle Anforderungen an Druck- und Haftzugfestigkeit und stellt die Tragfähigkeit der Betonteile sicher.

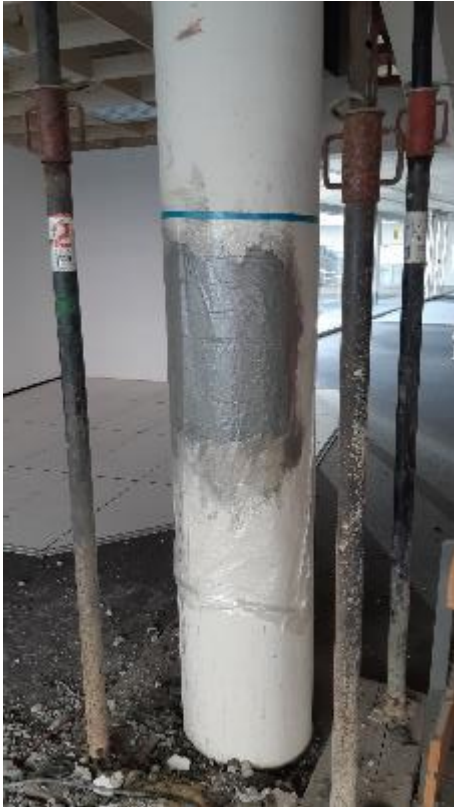
Nach Reprofilierung mit PCI Nanocret R4 Rapid erfolgte die Nachbehandlung mittels Folie.
